# El uso de cielorrasos en la arquitectura virreinal limeña<sup>1</sup>

Juan Pablo El Sous Zavala<sup>2</sup>

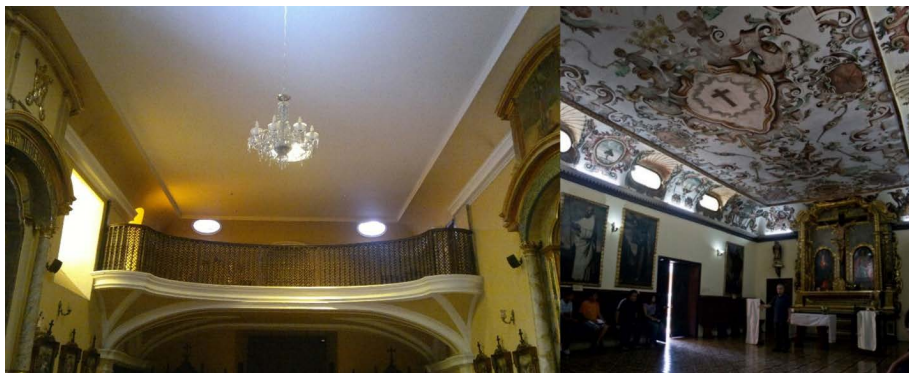
Imagen 2. Izquierda: Cielorraso de la nave de la iglesia de la Buena Muerte (Foto: J. M. Parra). Derecha: Cielorraso pintado de la capilla interior del convento de la Buena Muerte (Foto: J. M. Parra).

el uso de linternas instaladas en el centro de la superficie plana, complementadas con óculos de perfil ovalado perforados en la curvatura de la mediacaña.

En este conjunto destaca el hermoso cielorraso pintado que cubre la capilla interior del convento, culminado alrededor de 1757 y cuya decoración Kusunoki (2022: 248) atribuye al pintor limeño Cristóbal Lozano. En él se ha resuelto de manera armoniosa la inclusión de vanos para proveer de iluminación natural al espacio, introduciendo óculos de forma ovalada muy alargados, dispuestos horizontalmente e inscritos en una suerte de luneto que interrumpe la superficie cóncava de la mediacaña. Estos óculos están distribuidos en todo el perímetro del cielorraso, excepto en el muro testero, permitiendo apreciar la magnífica decoración pictórica que lo adorna. La superficie plana del techo está decorada profusamente con pinturas de cartuchos, follajes barrocos, emblemas militares y ángeles portando filacterias, con el escudo de la orden de los camilos en el centro de la composición, y representaciones de los *Arma Christi* enmarcados en cartelas rodeándolo. Por su parte, en la mediacaña se alternan cartuchos pintados conteniendo representaciones de las letanías lauretanas con los óculos antes mencionados, adornados con veneras, también pintadas. A pesar de que los motivos ornamentales están basados en fuentes grabadas del seiscientos, la paleta de colores empleada –con colores suaves como el rosa o el verde claro sobre fondo blanco– y el uso de jaspeados evidencian su factura dieciochesca, afín a la estética del rococó, el cual tuvo un periodo de auge en la segunda mitad del siglo XVIII.

En el cielorraso de la capilla interior del convento de la Buena Muerte es evidente la diferencia entre el soporte textil y el de madera, pues en la mediacaña la decoración pictórica deja entrever el entablado que le sirve de base, mientras que en el cielorraso la tela presenta un sustrato homogéneo, el cual no afecta la lectura de la composición. De esta manera, resulta evidente que la tela constituía un soporte más adecuado que la caña enyesada –frágil y susceptible a desprendimientos– o los entablados de madera –cuyas características hacen evidente su materialidad a través del revestimiento– para la fabricación de cielorrasos pintados, lo cual sin duda contribuyó a su popularidad durante la segunda mitad del siglo XVII.

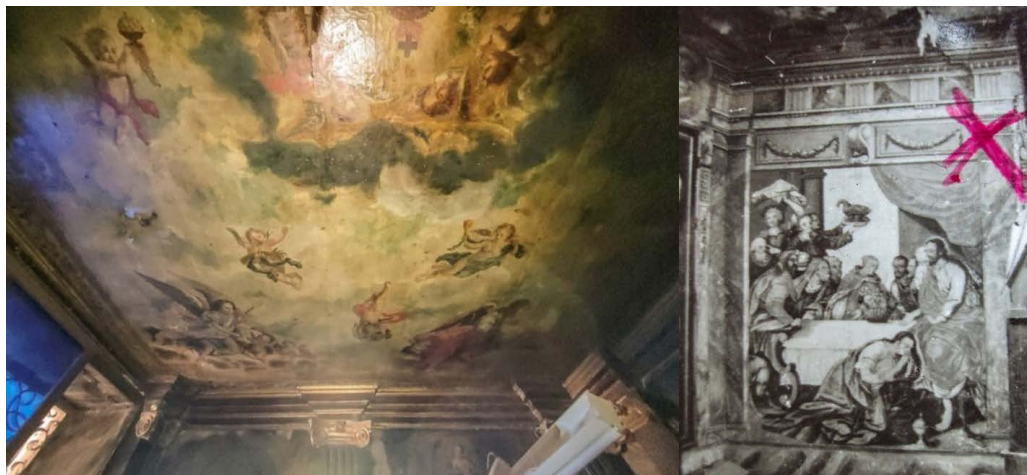
Imagen 4. Izquierda: Detalle del cielorraso de la capilla inferior del Camarín de la Virgen del Rosario (Foto del autor). Derecha: Camarín de la iglesia del Sagrario, c.1970. (Archivo PROLIMA)
